# PŘEDOKENNÍ ROLETY – ÚSPORA ENERGIÍ

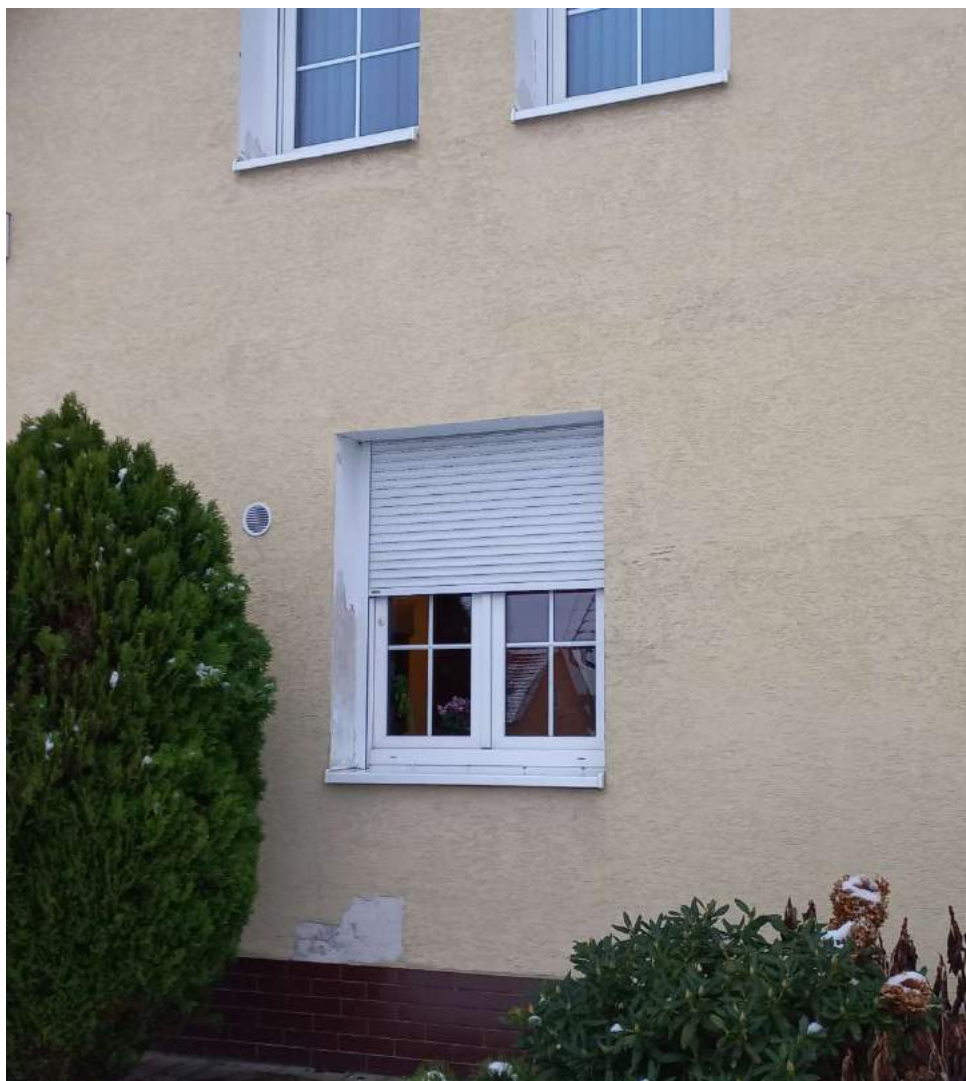
Fotografie – okno s roletou, která je stažená do poloviny okna.

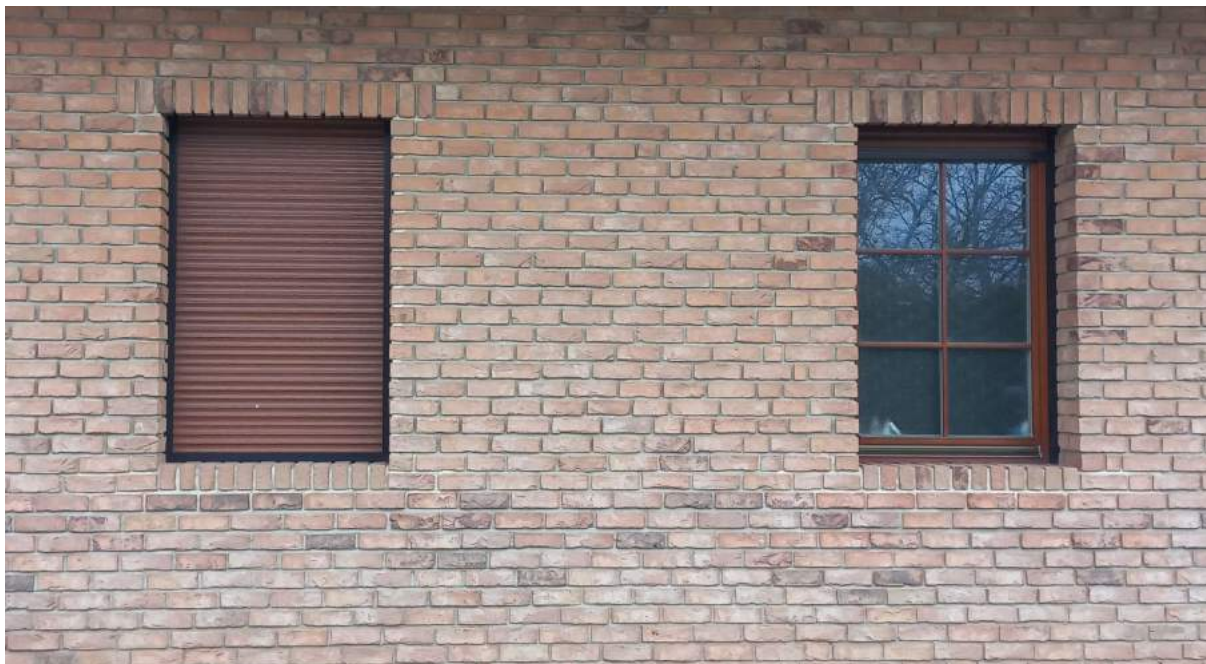
Fotografie – porovnání oken – na levém okně roleta stažená, na pravém okně vytažená.

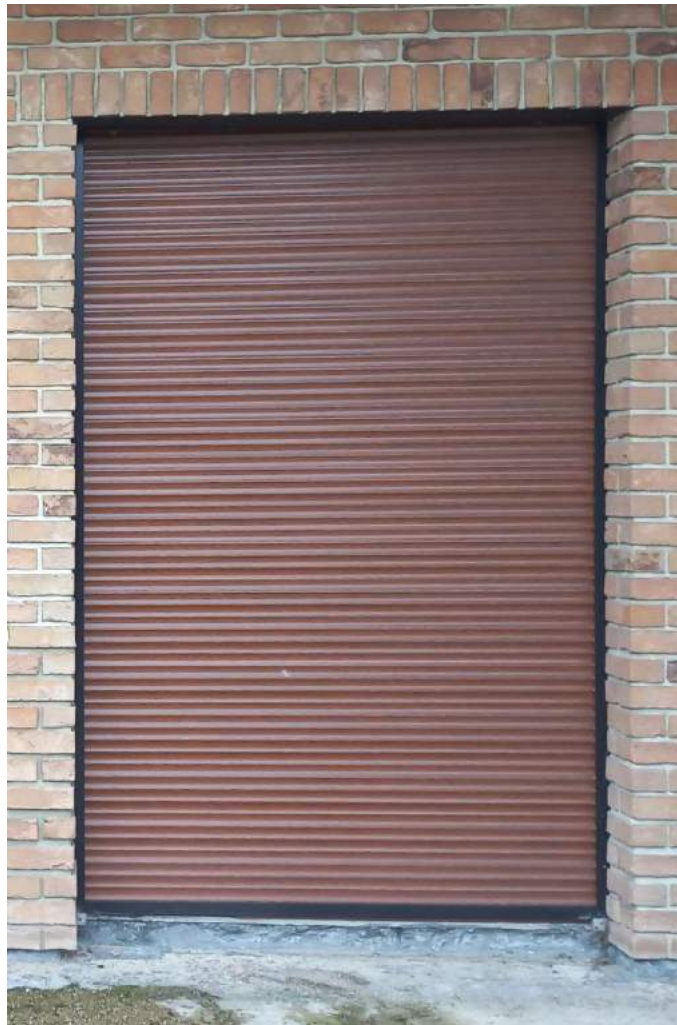
Fotografie – francouzské okno s roletou, která je celá stažená.

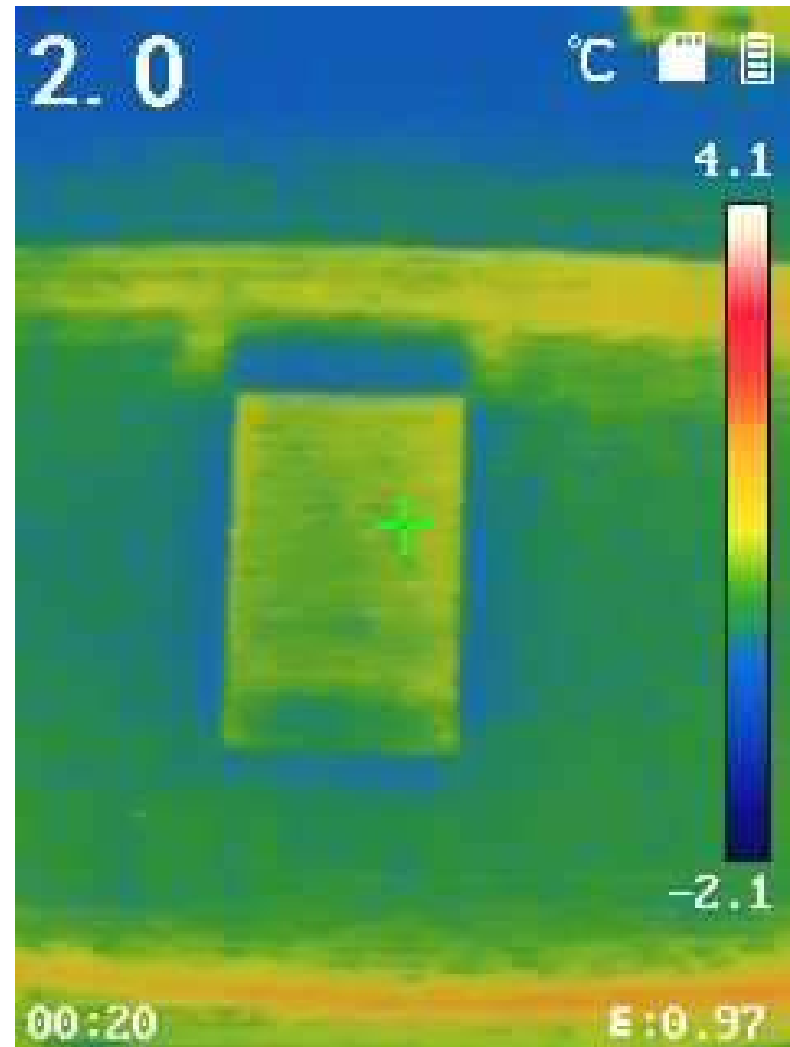
Fotografie z termokamery – totožný snímek – pořízen ve stejnou dobu – okno se staženou roletou.

Předokenní roleta zamezuje úniku tepla z interiéru. Má podobnou teplotu jako fasáda domu.
